06.12.2007

Denkmalpflegeplan Stadt Gütersloh

Zwischenbericht *Erfassung Dokumentation Auswertung*

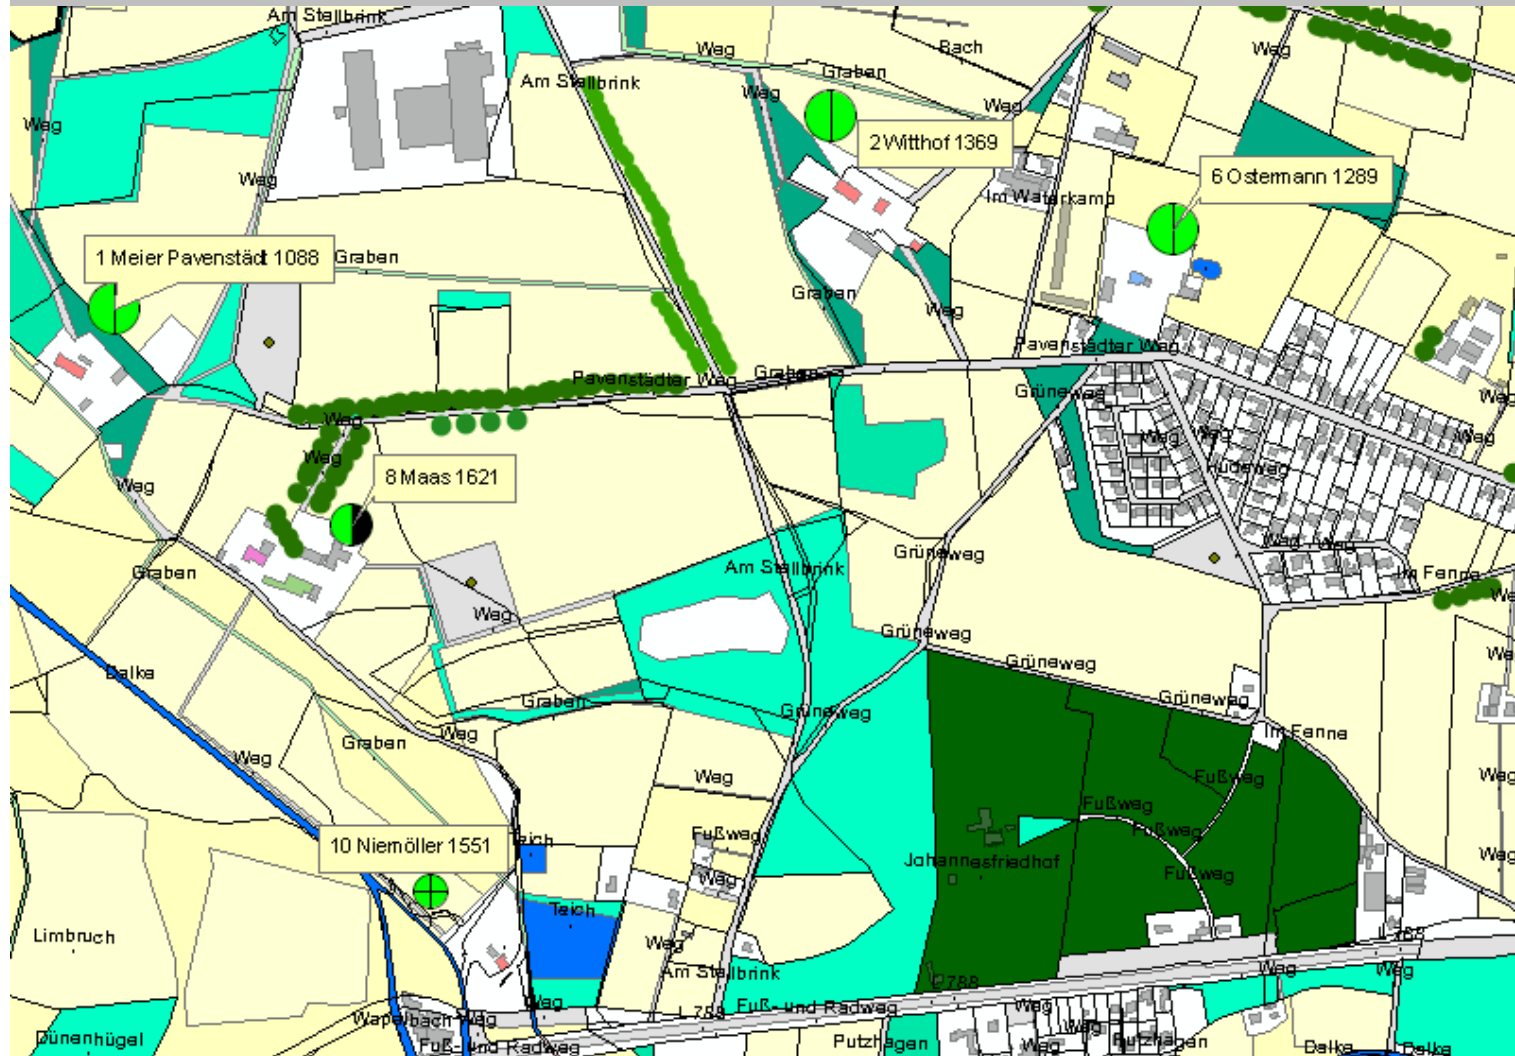
Erhaltenswerte Elemente der Landschaft

Hofstellen

- Denkmal
- Denkmalwert
- Erhaltenswert

Grünelemente

- Baumreihen
- Hecken
- Waldflächen

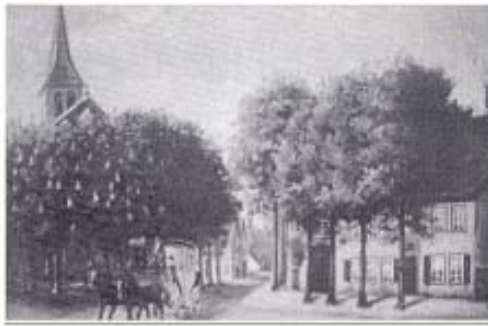
<u>Windelsbleicher Straße 1</u>	Aufnahme: Dipl.-Ing. Volker Kirsch, FH Köln, 2007
Historisches Gemälde Gaststätte <u>Bemhörster</u>

<small>Quellen: Historisches Gemälde, das den ursprünglichen Zustand der Gaststätte Bemhörster an der Kreuzungsbereich nach einem zerstörerischen Feuer im Jahre 1817 wieder als Gaststätte in ihrer heutigen Form wieder aufgezeigt.</small>
Beschreibung	Historisches Gemälde der Gaststätte Bemhörster. Nach einem Brand 1817 wurde die Gaststätte in der heutigen Form wieder aufgebaut. Auffallend sind die Baumreihen im Kreuzungsbereich.

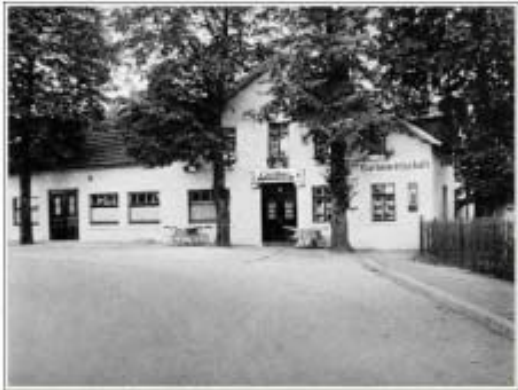
<u>Wändelsbleicher Str. 20</u>	Aufnahme: Dipl.-Ing. Volker Kirsch, FH Köln, 2007
Gaststätte Reker

Beschreibung	<p><u>Gaststätte Reker</u> Friedrichs Hof der Gaststätte Reker an der Wändelsbleicher Straße. Links ist der Haupteingang der Gaststätte, in dem im Süden der 19er Jahre u. a. die Hauptwerkleitung stattfand. Aufnahmetermin: 2007 Quelle: Prof. Dr. Barbara Kirsch</p>

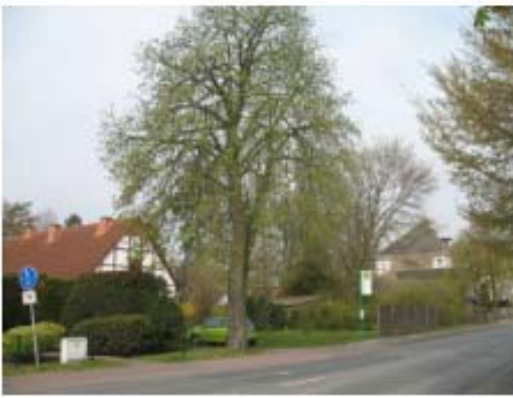
Paderbomer Straße 20	Aufnahme: Dipl.-Ing. Volker Kirsch, FH Köln, 2007
Ortseingang

Beschreibung	Auch der Ortseingang an der Paderbomer Straße wird durch zwei Bäume markiert. In zweiter Reihe steht noch das Fachwerkhaus Paderbomer Straße 10.
